## OPINIA TECHNICZNA

**Zakres opinii:** Analizy przyczyn powstania zawilgoceń oraz zagrzybień na poddaszu nieużytkowym w budynku Gminnego Przedszkola w Jastrzębcu przy ul. Łąkowej 13.

## **Wizja lokalna w dn. 6.05.25 r - Gminne Przedszkole w Jastrzębcu**

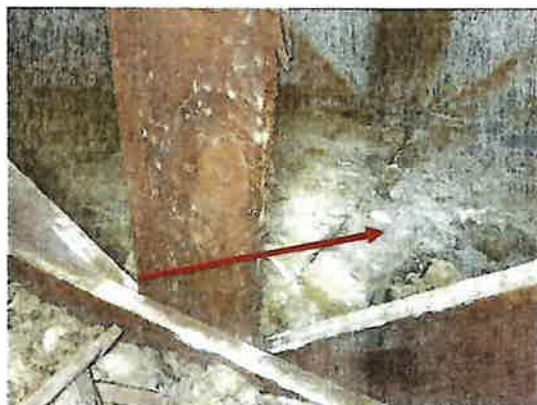
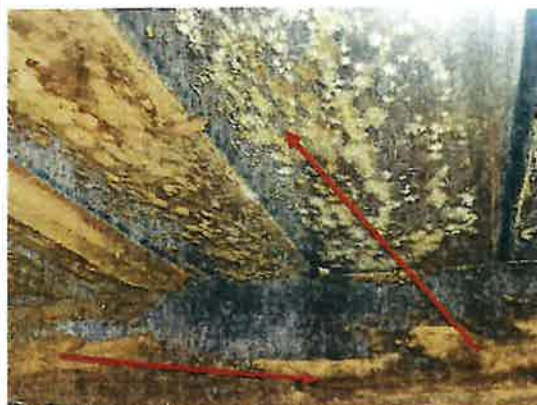
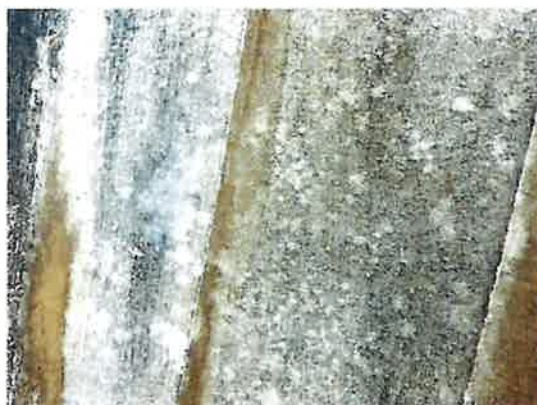
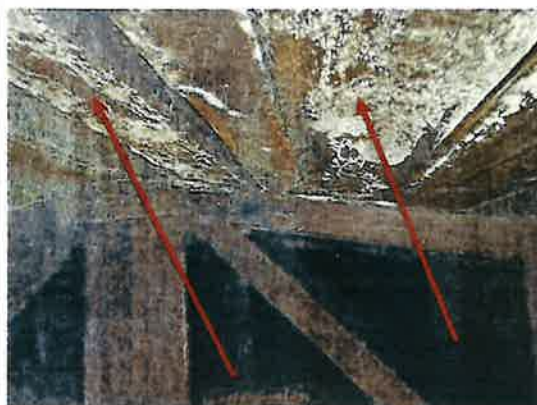
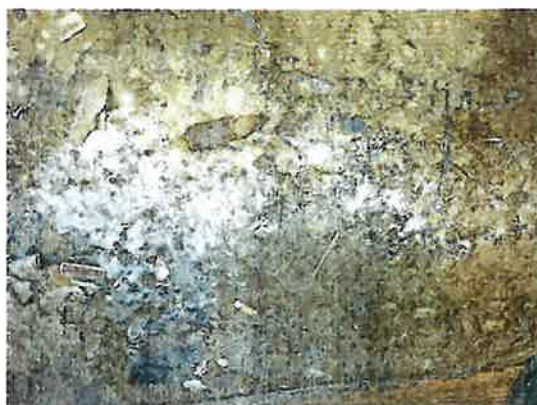
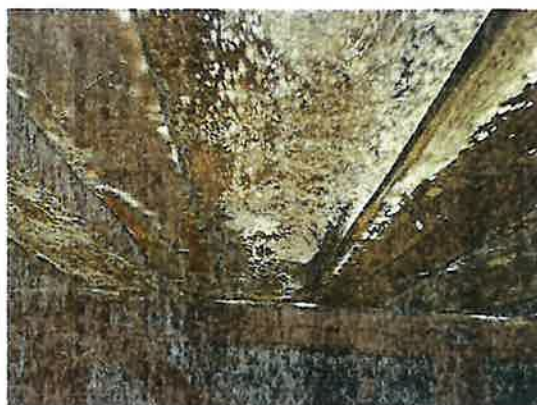
Stwierdzono zagrzybienie zawilgocenie oraz zagrzybienie całej konstrukcji dachowej, deskowania oraz izolacji cieplnej stropu parteru. Wykonano dokumentację zdjęciową (zdj. nr 1,2,3,4,5,6). Nieprawidłowości powstały wskutek długotrwałego braku wentylacji przestrzeni poddasza nieużytkowego. W ścianach szczytowych występują kratki wentylacyjne, zablokowane, niedrożne.

- wykonać nowe otwory wentylacyjne o zwiększonej średnicy.
- demontaż warstwy izolacji wraz z oceną zawilgocenia oraz zagrzybienia. W razie powierzchniowych uszkodzeń suszenie oraz dezynfekcja, jeżeli głębokie uszkodzenia wymiana warstwy ocieplenia.
- wysuszyć przestrzeń poddasza poprzez zastosowanie wspomaganą wentylacją mechaniczną lub poprzez specjalistyczne osuszacze.
- po osuszeniu konstrukcji dezynfekcja preparatem grzybobójczym, np. metoda ULV oraz ponowny montaż ocielenia.
- pozostawienie otworów wentylacyjnych w ścianach szczytowych poddasza co zapewni prawidłową wentylację poddasza nieużytkowego.

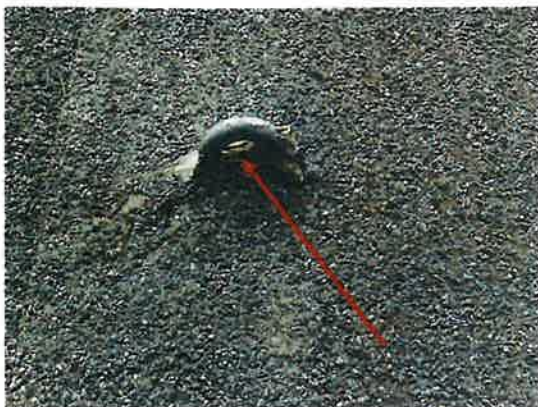
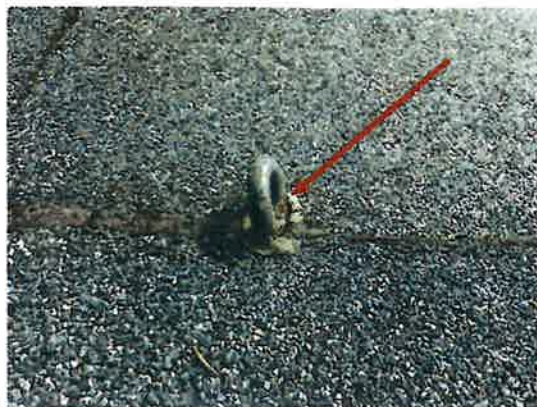
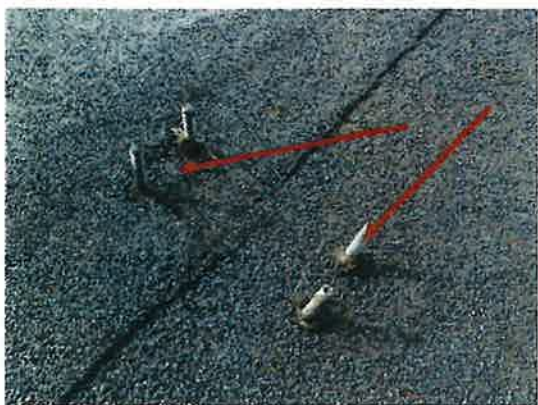
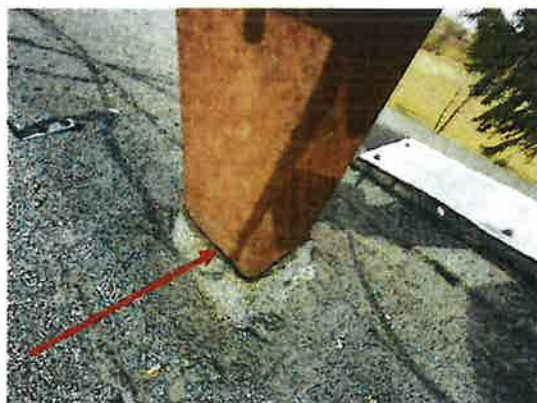
Stwierdzono wiele miejsc nieszczelności pokrycia dachu takich jak przejścia przez papę termozgrzewalną (zdj. nr 7,8,9,12), nieszczelności na kominach (zdj. nr 10,11), mocowanie instalacji odgromowej (zdj. nr 14,15) w konsekwencji potęgowało zawilgocenia przestrzeni poddasza nieużytkowego.

- usunąć niepotrzebne uchwyty przechodzące przez pokrycie dachu oraz dokonać naprawy dachu,
- uszczelnić komin, uszczelnić mocowanie instalacji odgromowej

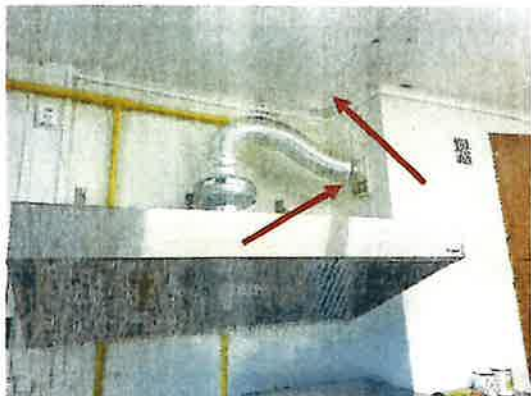
Zdj. nr 13.

Z informacji uzyskanych przez pracowników kuchni występuje problem z wydajnością wyciągu okapu kuchennego (zdz. nr 13), czego skutkiem są zjawiska zawilgoceń oraz powstawania grzybów i pleśni o obrębie sufitu przy kominie obok okapu. Dodatkowo zlokalizowane nieszczelności komina oraz brak wentylacji przestrzeni poddasza nieużytkowego potęgują to zjawisko.

- rura wyciągowa zmniejsza średnicę przeloty przed kominem co znacząco obniża skuteczność jej działania, sprawdzić drożność, wyczyścić instalację wyciągową. Dokonać pomiarów przepływu powietrza. W razie braku wymaganego przepływu wykonać nową instalację wyciągową.

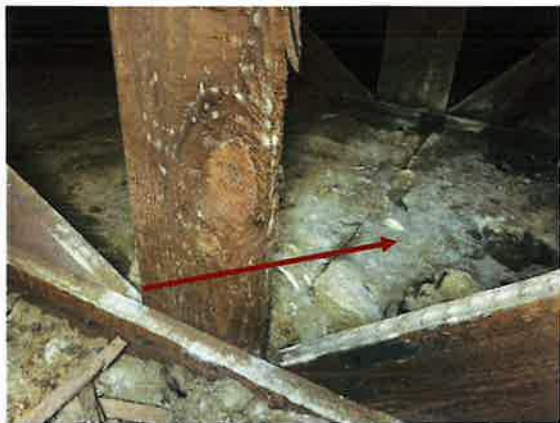
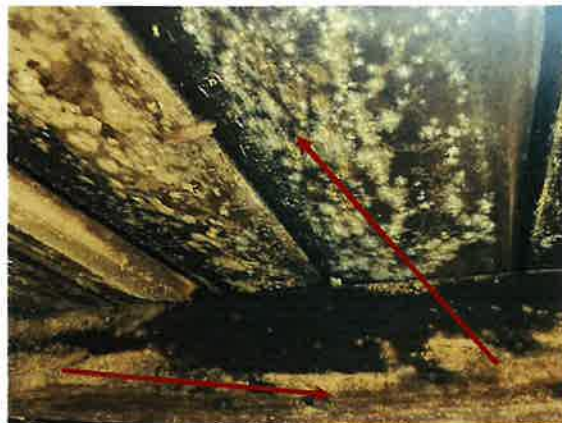
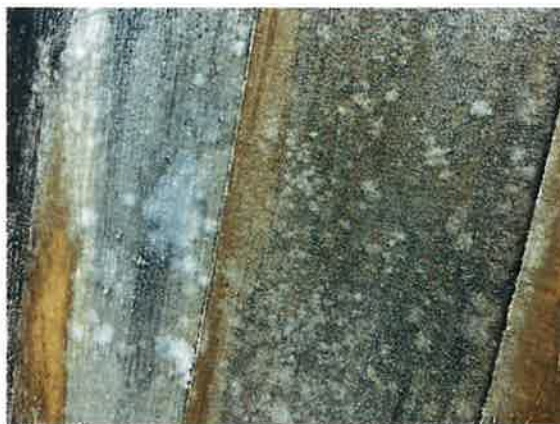
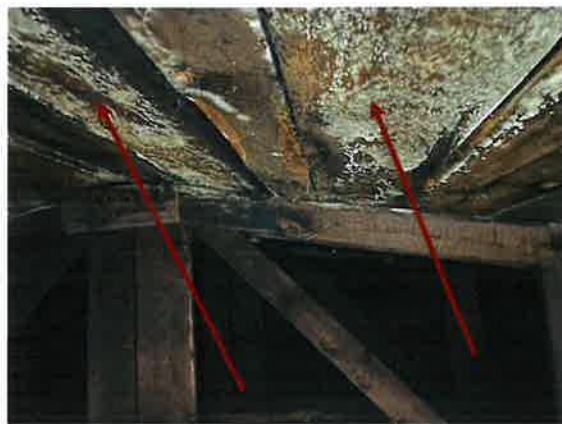
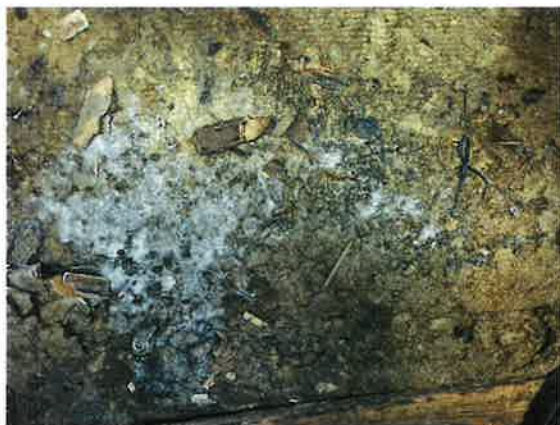
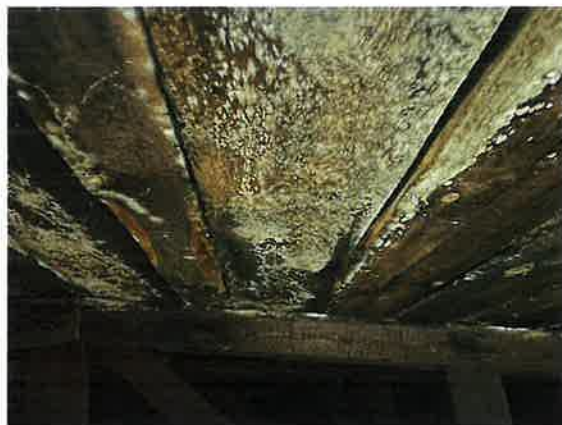
Stwierdzono zagrzybienie zawilgocenie oraz zagrzybienie całej konstrukcji dachowej, deskowania oraz izolacji cieplnej stropu parteru. Wykonano dokumentację zdjęciową (zdj. nr 1,2,3,4,5,6). Nieprawidłowości powstały wskutek długotrwałego braku wentylacji przestrzeni poddasza nieużytkowego. W ścianach szczytowych występują kratki wentylacyjne, zablokowane, niedrożne.

- wykonać nowe otwory wentylacyjne o zwiększonej średnicy.
- demontaż warstwy izolacji wraz z oceną zawilgocenia oraz zagrzybienia. W razie powierzchniowych uszkodzeń suszenie oraz dezynfekcja, jeżeli głębokie uszkodzenia wymiana warstwy ocieplenia.
- wysuszyć przestrzeń poddasza poprzez zastosowanie wspomaganą wentylacją mechaniczną lub poprzez specjalistyczne osuszacze.
- po osuszeniu konstrukcji dezynfekcja preparatem grzybobójczym, np. metoda ULV oraz ponowny montaż ocielenia.
- pozostawienie otworów wentylacyjnych w ścianach szczytowych poddasza co zapewni prawidłową wentylację poddasza nieużytkowego.

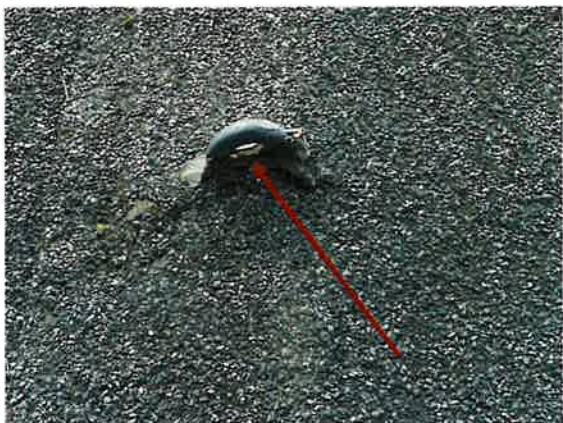
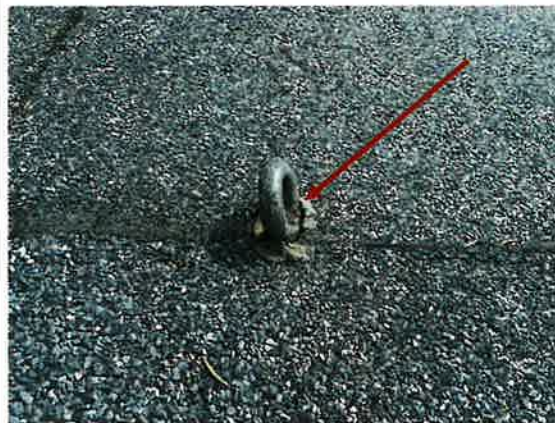
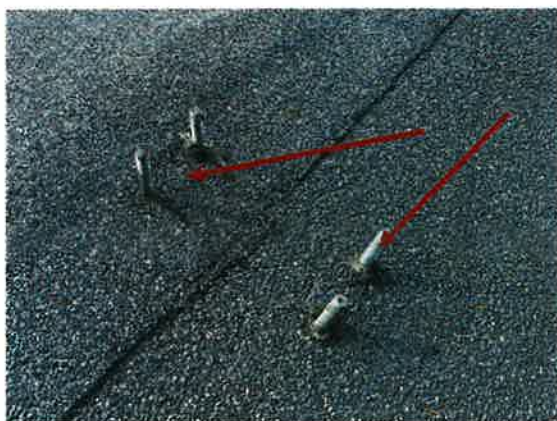
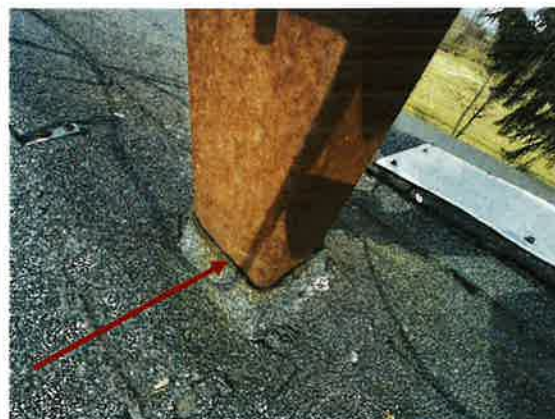
Stwierdzono wiele miejsc nieszczelności pokrycia dachu takich jak przejścia przez papę termozgrzewalną (zdj. nr 7,8,9,12), nieszczelności na kominach (zdj. nr 10,11), mocowanie instalacji odgromowej (zdj. nr 14,15) w konsekwencji potęgowało zawilgocenia przestrzeni poddasza nieużytkowego.

- usunąć niepotrzebne uchwyty przechodzące przez pokrycie dachu oraz dokonać naprawy dachu,
- uszczelnić komin, uszczelnić mocowanie instalacji odgromowej

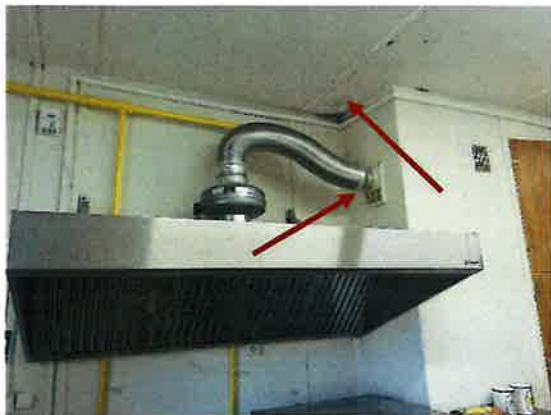
Zdj. nr 13.

Z informacji uzyskanych przez pracowników kuchni występuje problem z wydajnością wyciągu okapu kuchennego (zdj. nr 13), czego skutkiem są zjawiska zawilgoceń oraz powstawania grzybów i pleśni o obrębie sufitu przy kominie obok okapu. Dodatkowo zlokalizowane nieszczelności komina oraz brak wentylacji przestrzeni poddasza nieużytkowego potęgują to zjawisko.

- rura wyciągowa zmniejsza średnicę przeloty przed kominem co znacząco obniża skuteczność jej działania, sprawdzić drożność, wyczyścić instalację wyciągową. Dokonać pomiarów przepływu powietrza. W razie braku wymaganego przepływu wykonać nową instalację wyciągową.
